## **PROTOCOLO DE ACCESO Y ACTUACIÓN EN LA CUBIERTA DEL EDIFICIO CEGECA – **O06C1001 (ACCESO LIMITADO)****

## UMH ORIHUELA

PLANO DE: BARANDILLAS Y ZONA SEGURA TRABAJO

EDIFICIO: CEGECA

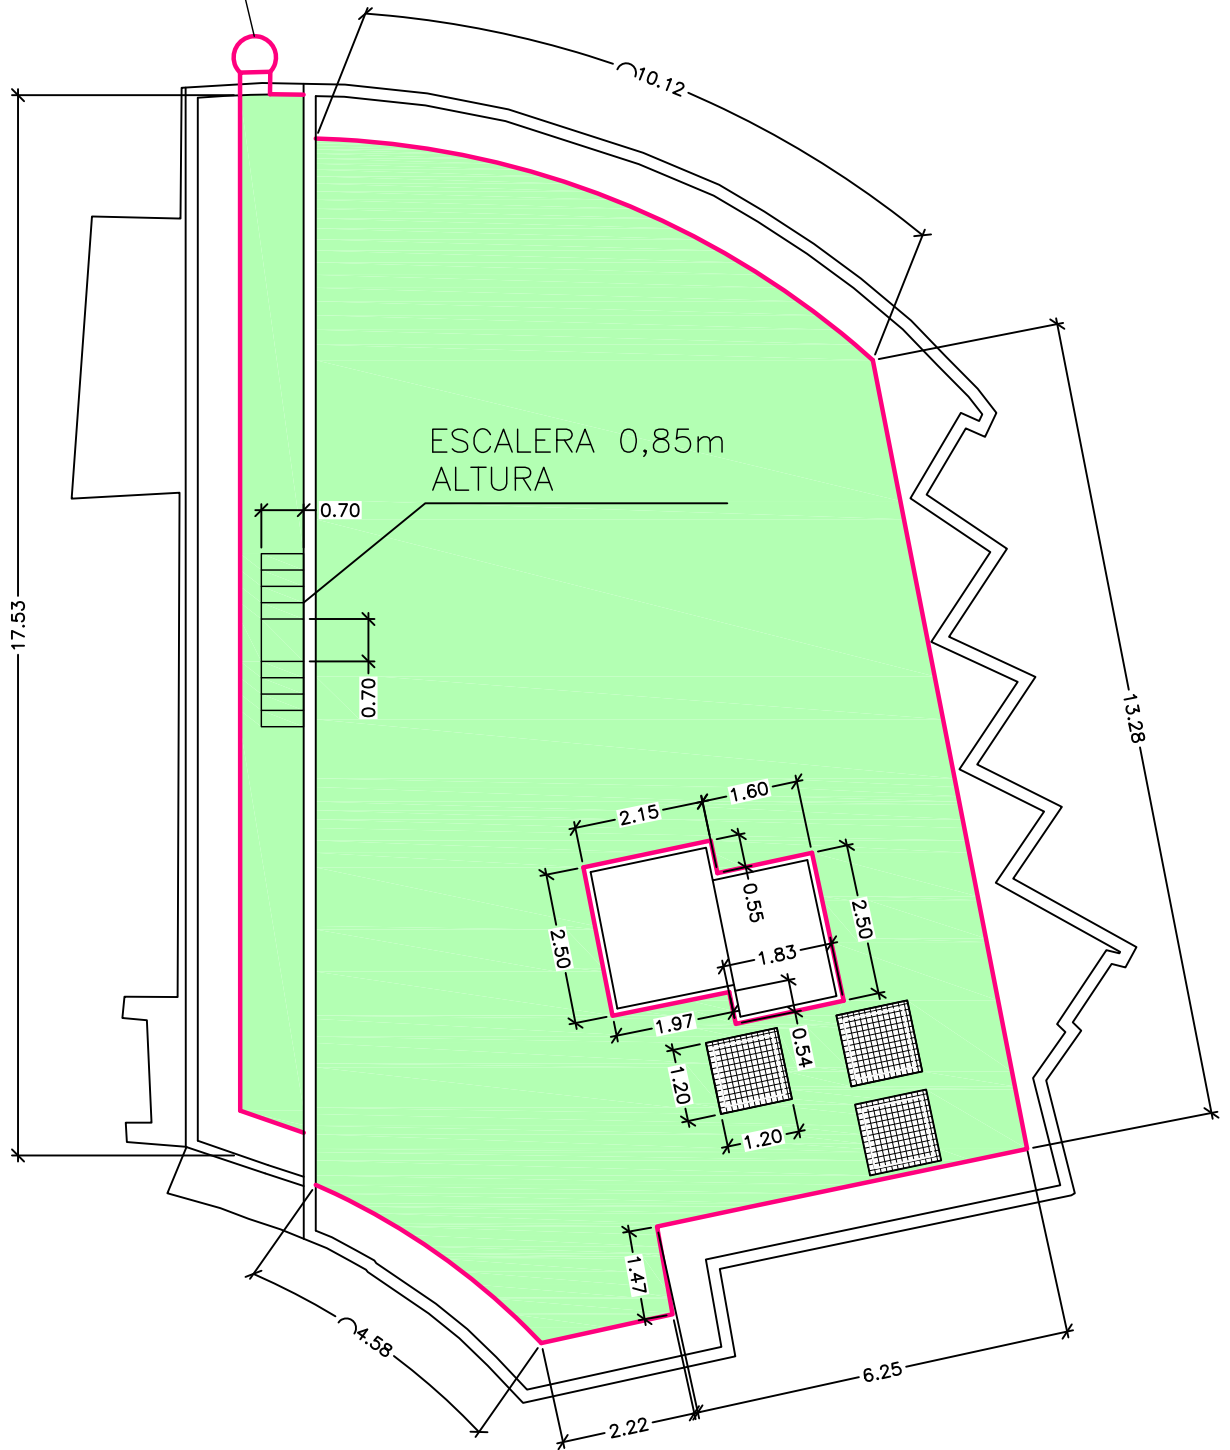
ESCALERA CON ANILLO DE PROTECCIÓN

BARANDILLA 1,10m

ZONA SEGURA DE TRABAJO

- Se deberá prestar especial atención en el acceso a la cubierta. Este se realizará a través de una escalera con anillo de protección. Se subirá siempre usando ambas manos y el material se izará mediante cuerdas una vez se sitúe en la cubierta el primero de los operarios. En el descenso se realizará el mismo método.
- Para subir al segundo nivel se ha habilitado una escalera con peldañado.
- Quedan prohibidas las actuaciones a menos de 1m del perímetro de la cubierta. Este se encuentra protegido mediante barandilla situada a 1m del borde. Para realizar trabajos en dicha zona se deberá establecer un procedimiento especial de actuación.
- Los lucernarios han sido protegidos con plataformas de tramex.
